上顎犬歯埋伏に伴う空隙に対してインプラント治療を
行った1症例

日本インプラント臨床研究会

ツツミ歯科クリニック(品川区開業)

A Case Report of Implant Treatment for Space by
Maxillary Canine Impaction

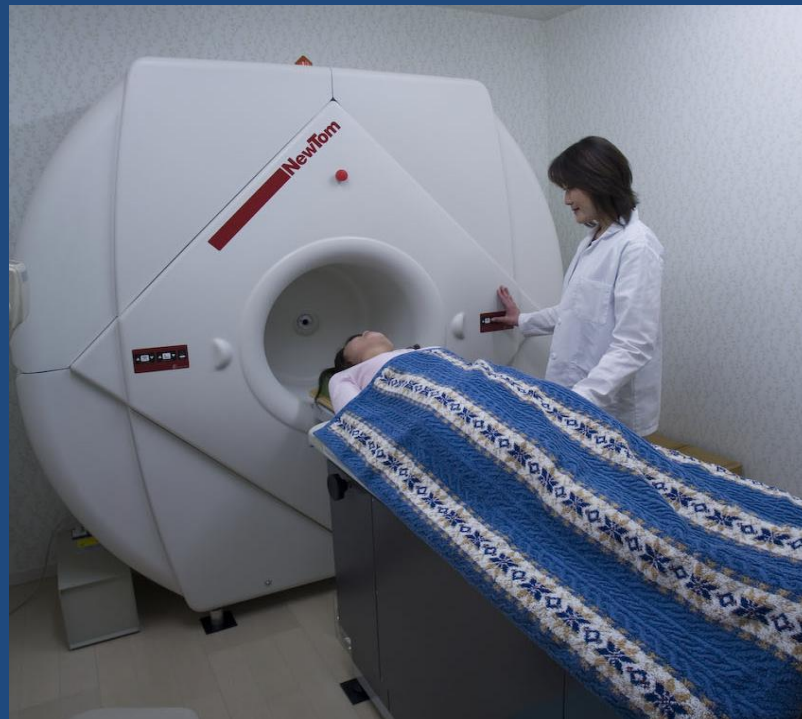
<Axial画像>

: 上顎右側中切歯から第一小臼歯根尖部付近の上顎骨内で
鼻口蓋管に近接する埋伏犬歯を認める。

頬側(↘)への膨隆を認めず形態は対称である。

埋伏歯の3次元的位置を調べるため、当院にて
CBCT(Newtom®:イタリアQR社製)撮影を行った。
撮影条件は 110kv, 10mAで行った。

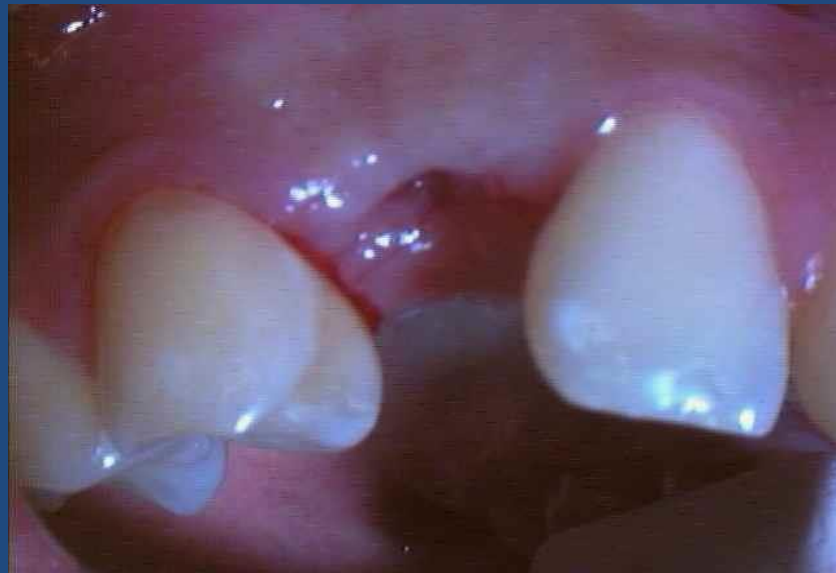
<術前写真>

乳犬歯は保存不可能の為Ext.が必要, と説明したところ, 患者はインプラント治療を希望した.
Ext時, 樓孔の周囲骨は類円形約5.0mmで吸収し不良肉芽が充満していた.
丁寧に搔杷し洗淨した後, CollaPlug® を充填し30日待った.

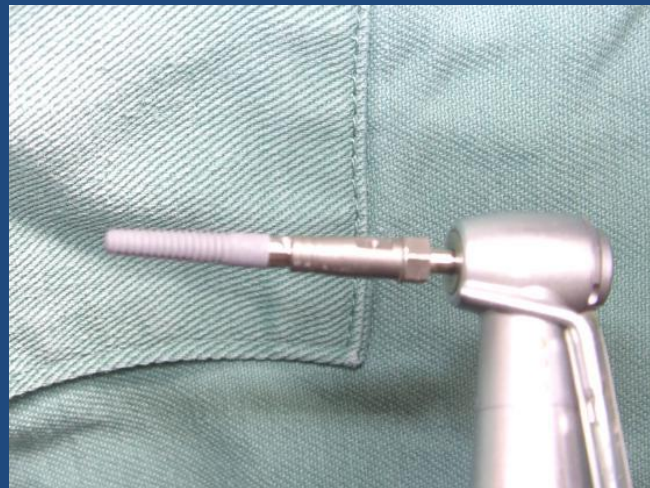
Nobel Direct®とは

- ・ AbutmentとFixture部分が一体化されている.
- ・ 3mm径であっても充実型であることも相まって強度的にも優れている.
- ・ テーパードインプラントであり初期固定も得られやすい.
- ・ 歯頸部歯肉が下がったとしてもFixture部分まで形成でき、リカバーが楽である.

ただし、Abutmentの方向はほとんど修正が効かないので対合関係はもとより、埋入方向に注意が必要である.

そこで,完全埋伏であることから温存させておいても感染の可能性が低いと判断、万が一予後が悪ければ計画②に移行すると説明し同意を得た。
Nobel Direct®直径3.0mm,長さ13.0mmを使って埋伏歯を貫通させる形で埋入させる事にした。

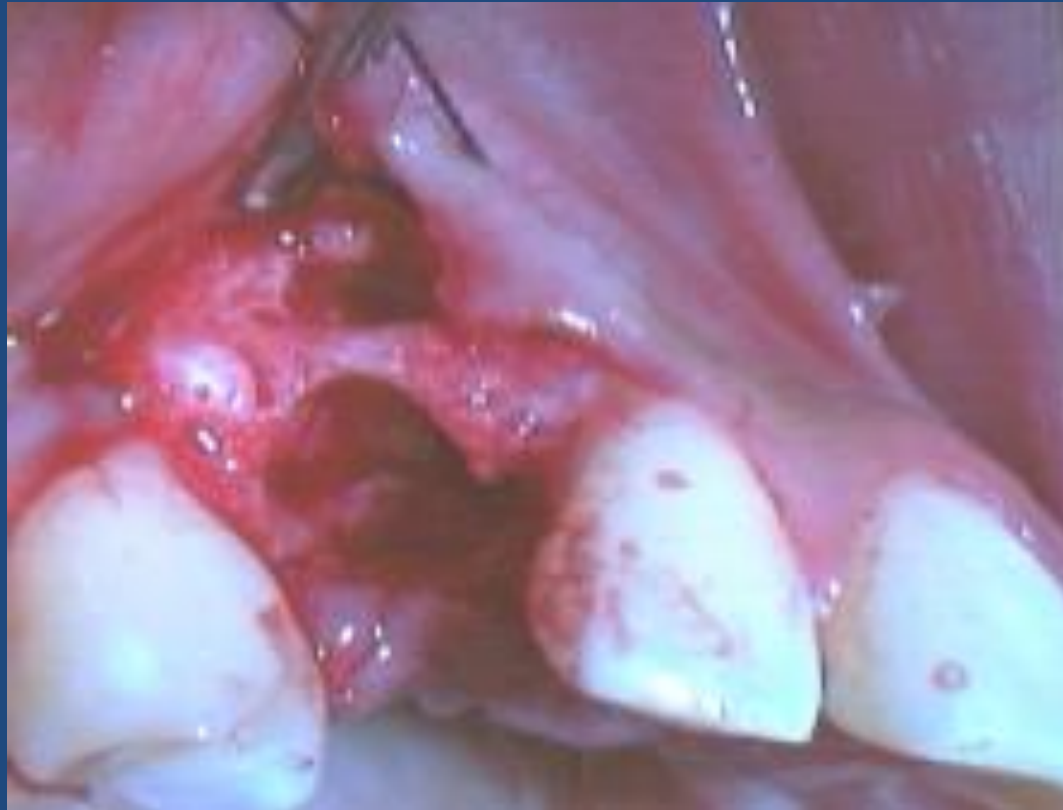
＜術中写真＞

歯槽頂切開しFop形成してみると、頬側に開窓状の骨欠損を認めた。

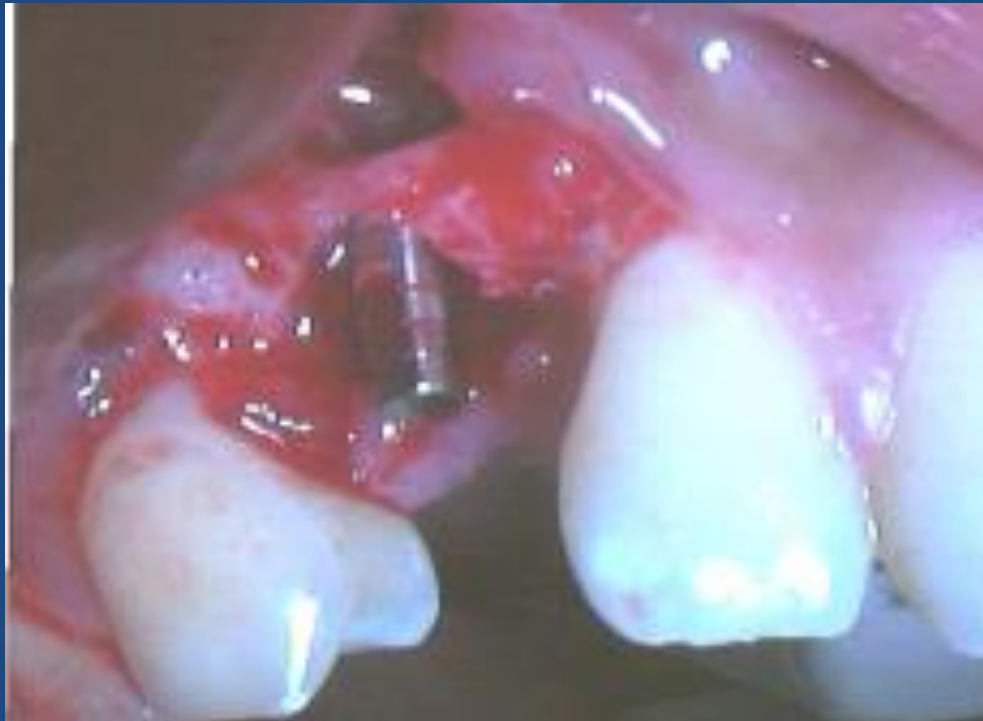
隣在歯の中心を結ぶ線から口蓋側に,対合関係に注意しながら通法に従い径2.0mmのパイロットドリルで骨を形成していった.

約5mmの深度で歯に当たったので,ダイヤモンドポイントのBarでエナメル質を穿孔させたのち,platform相当部までを骨辺縁から約3mm深く埋入した.

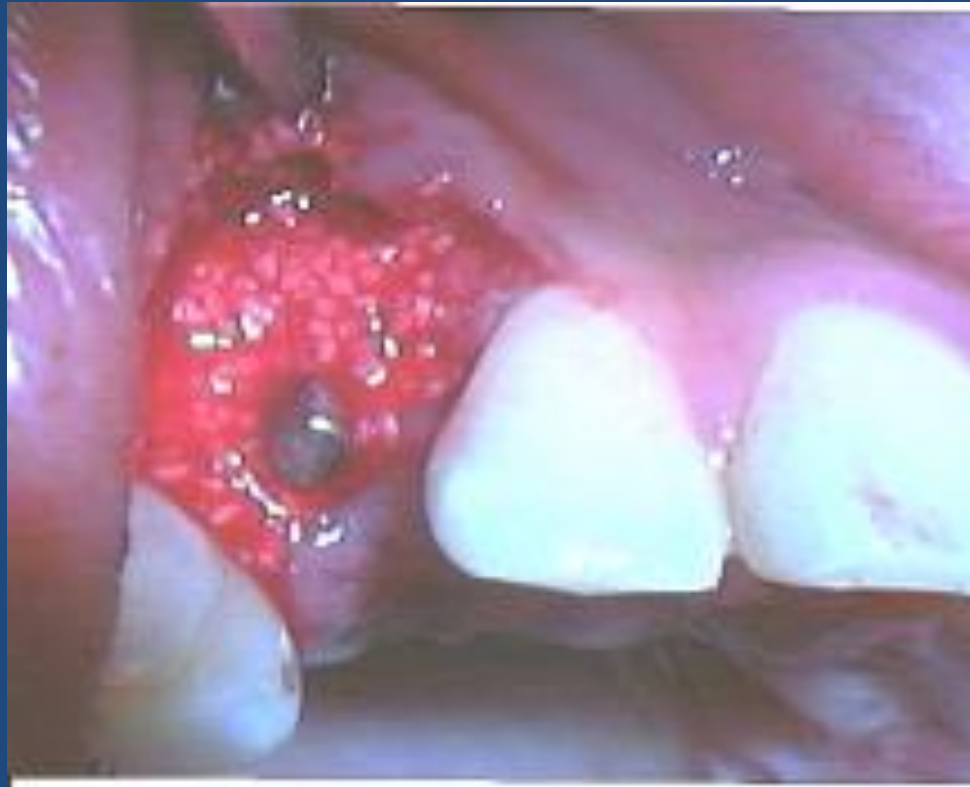
埋入トルクは35N/cmが得られた。
その後、血液にHA(カルシタイト®)
と β -TCP(オスフェリオン®)を等量で混和さ
せたグラフト材を多めに填入した。

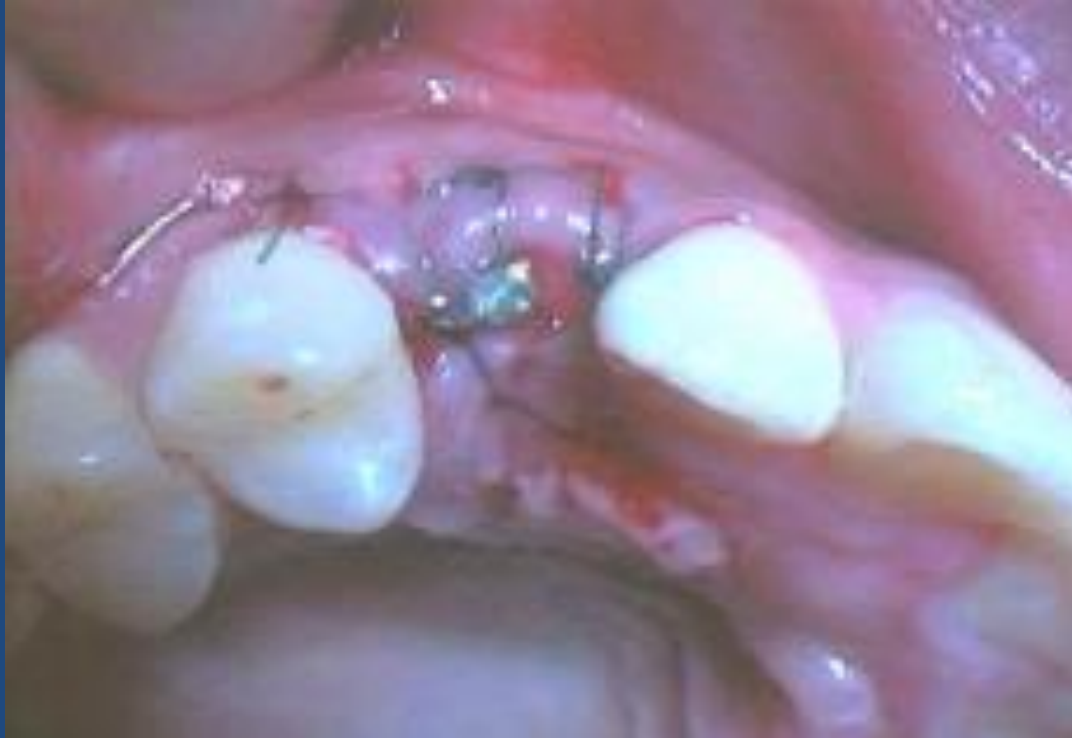
Abutment相当部分を貫通させた状態で縫合してOpe.を終了した.

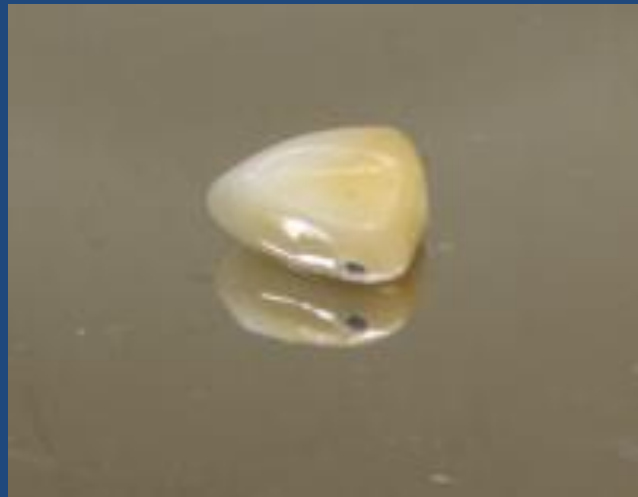
術後は腫脹や疼痛も無く順調に経過した。
抜糸後,40日を経過した時点でPerioTester®でPT値を計測したところ,骨との良好な状態を示すマイナスの値が得られたのでTemporary Crownを仮着した. この時点の目的は,審美面と歯肉形態の改善であり咬合は付与しない。
Ope. 後4.5ヶ月待って最終補綴物のHybrid CrownをCement合着した.

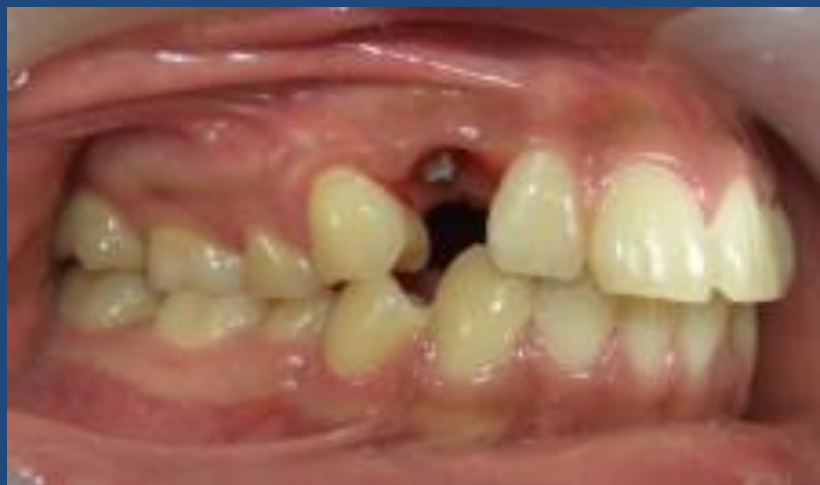
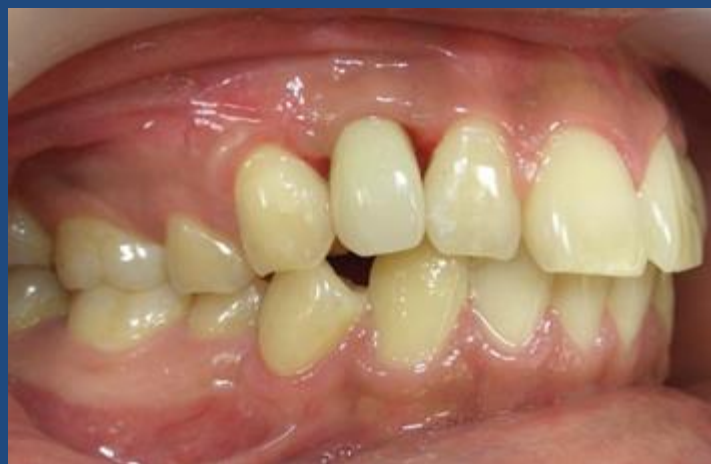
<2年経過リコール写真>

現在,最終補綴物Set後2年を経過したインプラント周囲
歯肉の炎症所見や動揺は無い。

最も心配された埋伏歯の周囲炎や歯髄炎症状も無い。

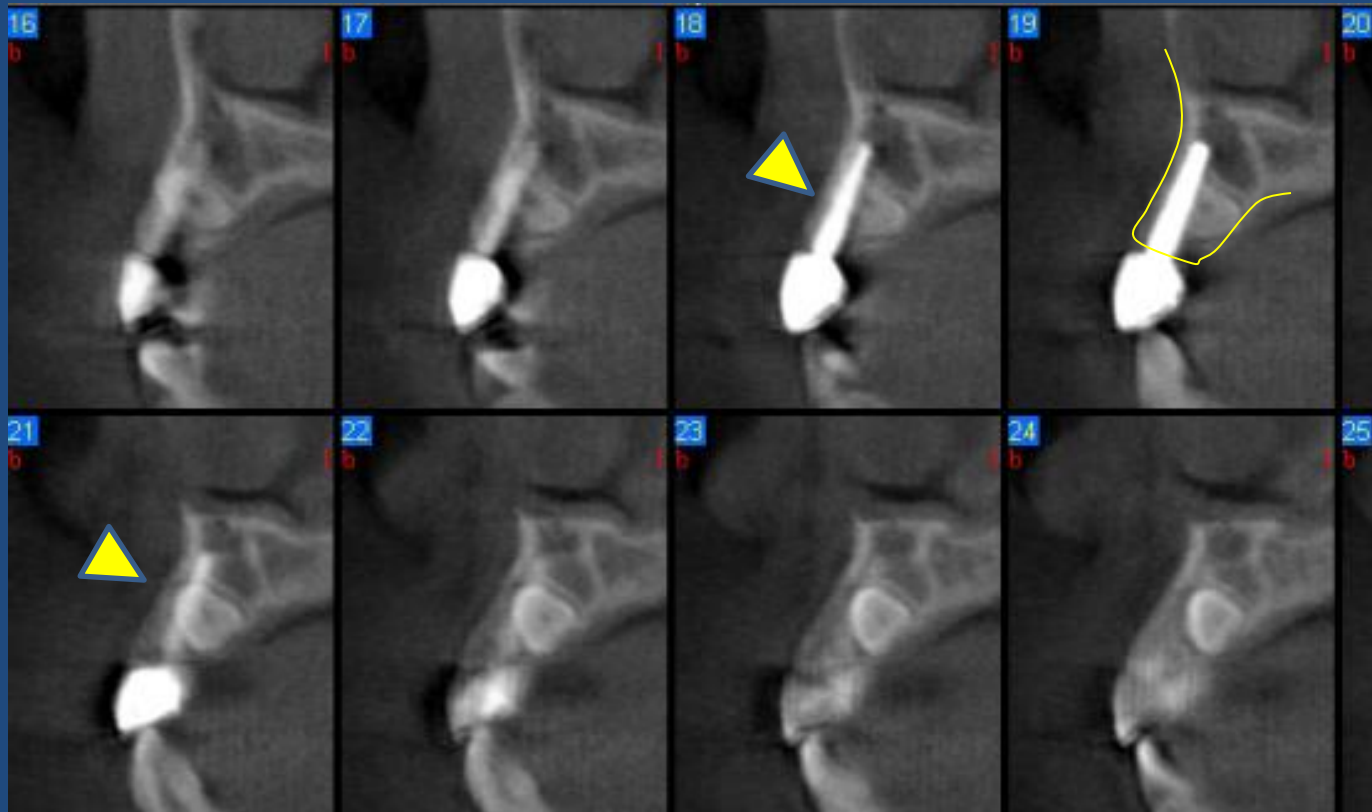
<2年経過後のCTスキャン画像①>

CBCT撮影を行って精査してみるとFixtureは埋伏歯歯頸部を貫通している。
